KACHELRADIATOR REINIGEN

Met deze stap voor stap verwijderd silicaten uit het koelsysteem.

CBS-200-010

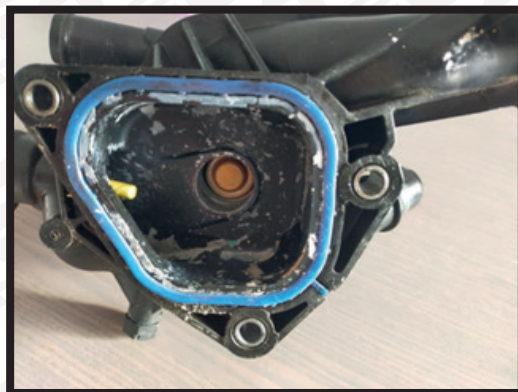
Regelmatig komen we een verstopte kachelradiator tegen. Oorzaak is vaak een teveel aan silicaten in het koelsysteem die uittreden door bv een grote temperatuur wisseling tussen motor en radiator. Mogelijke oorzaak is het afvullen cq bijvullen van een koelsysteem met de onjuiste koelvloeistof. Om deze verstopping op te lossen gebruikt u deze stap voor stap.

Tap het koelsysteem af en spoel de kachelradiator in tegengestelde richting door met kraanwater. Liefst met tuinslang om enige druk op het systeem te krijgen.

Sluit de kachelradiator weer aan en verwissel de slangen indien mogelijk. Dus uitgang op ingang en ingang op uitgang.

Voeg 1 dosis Mecatech NCR toe aan het koelsysteem. Vul vervolgens het hele systeem met water. Maak een flinke proefrit zodat het koelsysteem goed warm is geworden. Tap vervolgens weer af.

Voeg 1 dosis Cobra clean silicate remover toe aan het koelsysteem. Flink schudden voordat u de silicate remover aan het koelsysteem toevoegt. Vul vervolgens het hele systeem met water.

Maak vervolgens een flinke proefrit. Houd uw motor temperatuur goed in de gaten, en voel regelmatig of de kachel wordt. Dit doet u tot de kachel weer volledig warm is.

Tap het koelsysteem weer af en spoel de kachelradiator wederom in tegengestelde richting door. Sluit de kachelslangen weer aan in originele volgorde.

Vul het koelsysteem met de juiste koelvloeistof. Maak een proefrit ter nacontrole. Zet het koelvloeistof niveau aan max.
