VGT REINIGEN

Met deze stap voor stap reinigt u het variabele gedeelte van de turbo
als dit vastzit veroorzaakt door roet

CBS-200-005

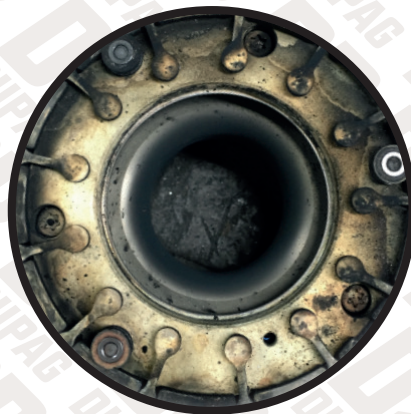
Lees de storingen uit en kijk of er storingen gerelateerd aan de variabele geometrie (VGT) zijn. Probeer met de actuator test/of vacuümpomp of het VGT gedeelte kan bewegen in het volledige bereik. Is dit niet het geval volg deze stap voor stap.

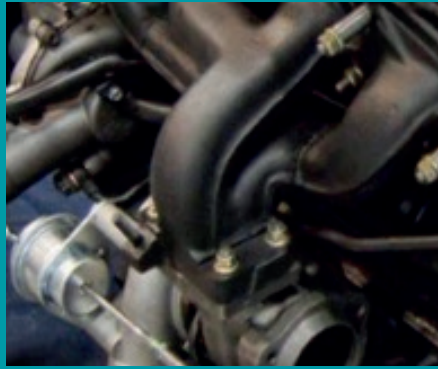
Demonteer de uitlaat van de turbo.

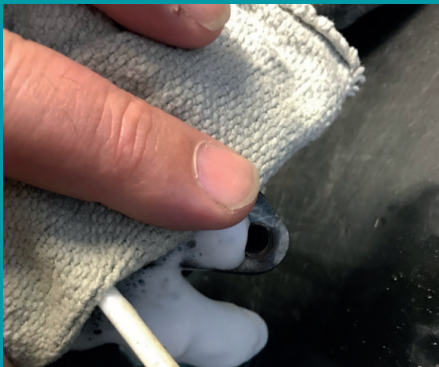
Als het schuim naar buiten komt sluit het gas af met een doek en spuit nog enkele seconden in. Hierdoor wordt het schuim achterin de turbo naar het variabele gedeelte geperst.

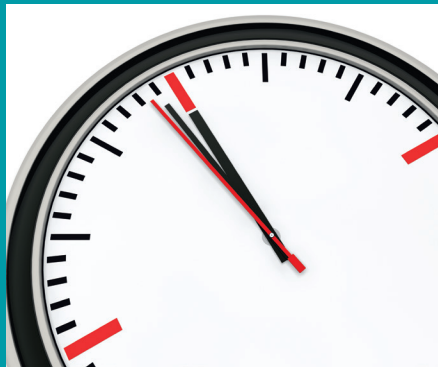
Laat het schuim 30 minuten inwerken.

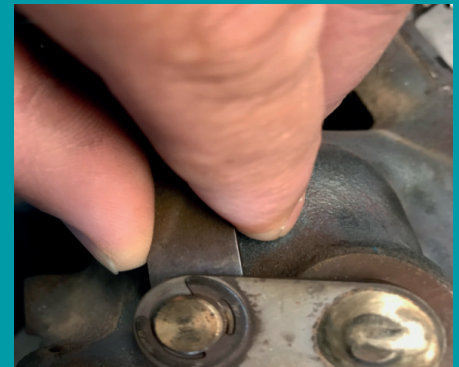
Spuit nogmaals de turbo vol schuim en probeer voorzichtig het variabele gedeelte in beweging te krijgen. Doe dit zolang totdat de beweging van aanslag tot aanslag mogelijk is.

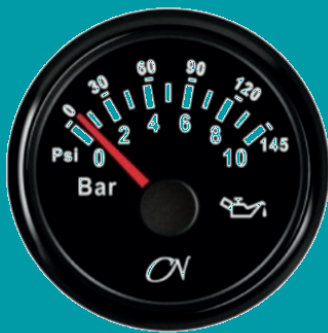
Start de motor zonder uitlaat met een doek voor de turbo uitlaat om de losgekomen vervuiling te verwijderen.

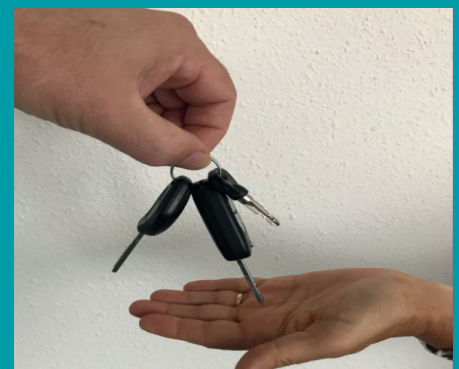
Monteer de uitlaat weer, en voeg 1 dosering Mecatech DPF, EGR, Turbo cleaner toe aan de tank. Wis de storingen en maak een uitgebreide proefrit met veel variabele toerentallen.
